Bien du monde ce matin là au RDV proposé le long du chemin forestier. Merci à Noël François non seulement de nous accueillir dans sa parcelle, mais aussi d'avoir pris du temps pour nous débroussailler un chemin dans « sa jungle » ... Merci également à Guillaume Gasne, technicien à l'EPAGE, de nous avoir présenté sur le terrain l'étude du fonctionnement de la zone et les travaux de restauration prévus.

Rapide historique :

Pourquoi l'EPAGE s'intéresse à cette parcelle ?

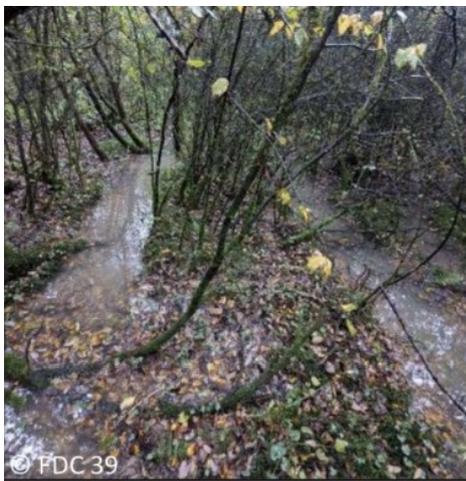
Ornières

Notre chemin emprunte différentes ornières et d'anciens fossés, encore bien marqués, témoins des activités humaines passées pour drainer la prairie, couper les bois. Quelques traces fraîches de sanglier.

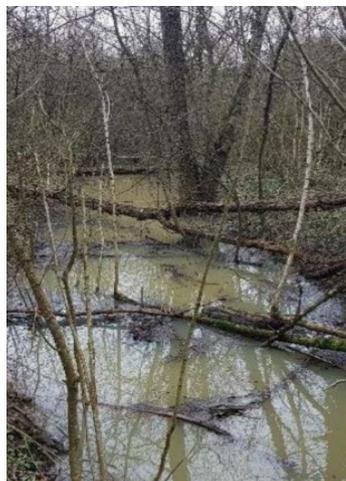
Ruisseau de l'étang

Nous enjambons aussi le fameux ruisseau de l'Etang et ses affluents. Enfin on arrive tout d'un coup à la mare, en plein cœur de la parcelle, qui n'est autre qu'une retenue d'eau naturelle créée par des embacles d'arbres morts transportés par le courant du ruisseau.

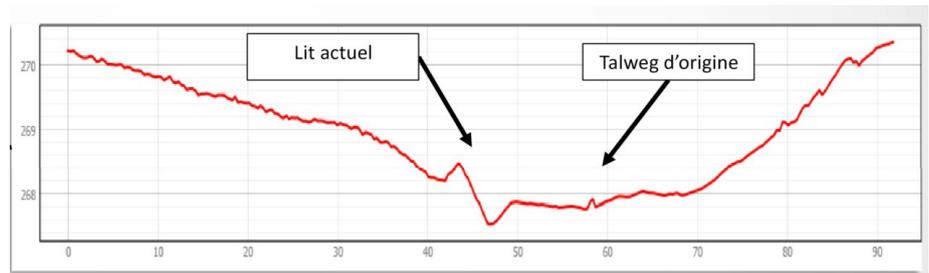
Le ruisseau de l'Étang, se jette dans la Brenne, qui rejoint la Seille. Situé à l'amont nord du vaste bassin versant de la Seille avec un gabarit des écoulements importants, l'Épage était intéressé en découvrant cette zone d'envisager de la restaurer en une « véritable » zone humide tampon pour :

- améliorer les fonctionnalités de zone humide
- améliorer la capacité de rétention en eau en période de hautes eaux, en laissant s'inonder une partie du terrain
- reconnecter le cours d'eau avec la zone humide, car le ruisseau actuel n'est plus dans sa position d'origine
- supprimer les rôles actifs drainants des fossés, ornières, jusqu'à supprimer la digue.

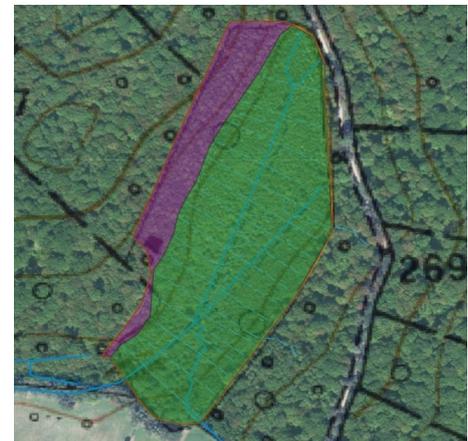
Ils vont concerner la zone verte sur l'image de droite, à charge de l'EPAGE. Il est prévu de broyer de la végétation pour permettre le passage d'engins qui vont combler les écoulements principaux (apports de terre), créer un lit guide, mettre en place des semelle de fond à l'aval, supprimer la digue, remettre à niveau le sol de la zone humide (aplanir) ...

La zone violette ne sera pas touchée et préservée en l'état.
